# 奥川における自然再生事業について

平成23年 11月  
 沖縄県 土木建築部 河川課

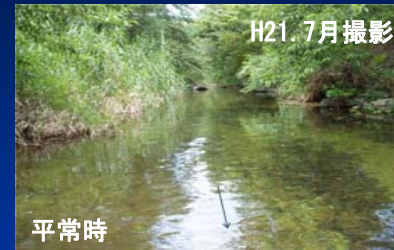
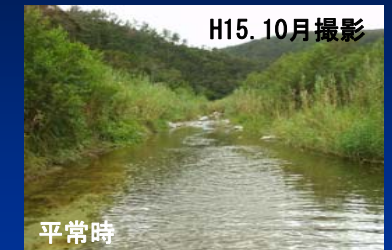
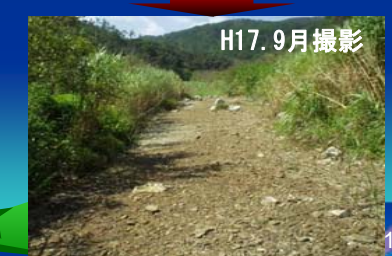
(2) 瀬切れの大規模化による河川生物への影響

奥川では、平成15年頃から、瀬切れ(沢涸れ)が頻繁に確認されている。

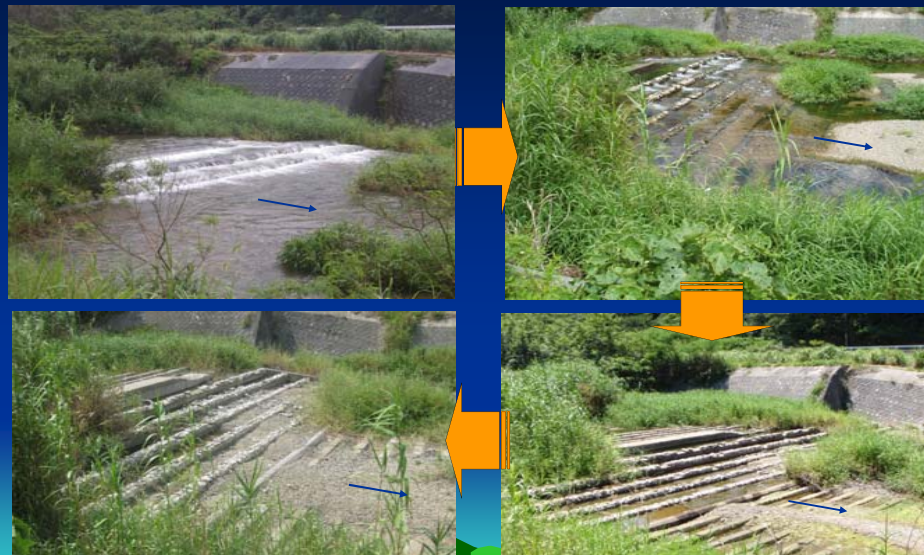
## 第二落差工の状況（撤去前）

少雨の時でも生物が行き来できる環境を作る→**落差工撤去**

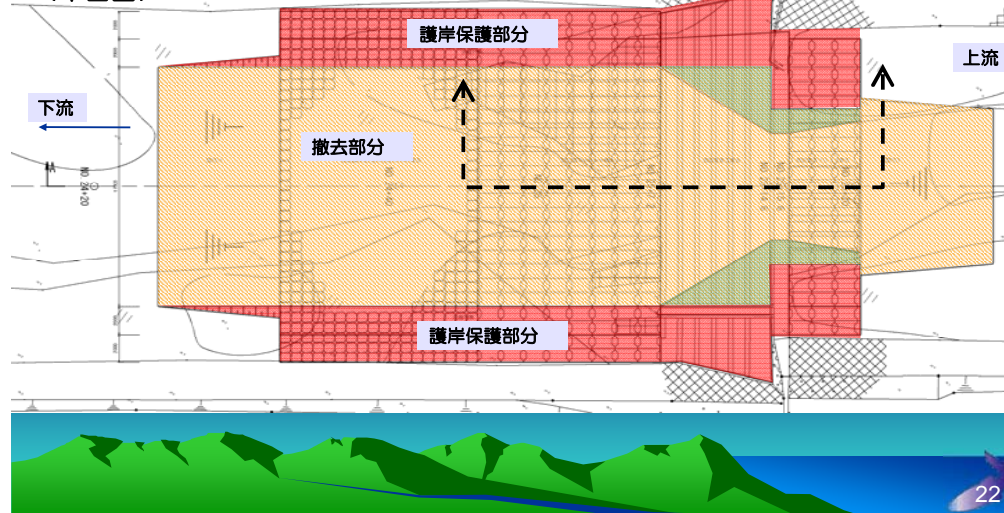
## 第二落差工撤去について(1/2)

<平面図>
